PM Geoteknik

Årjäng, Norra Viker 1:161
Geotekniskt utlåtande avseende ny detaljplan

Uppdrag Årjäng, Norra Viker 1:161
Uppdragsnummer 30042232
Kund Provector Media AB
Datum 2022-05-06
Dokumentreferens BD
p:\22363\30042232_årjäng,_norra_viker_1_16
1\000\18_granskning\22-05-04\årjäng n viker
30042232_pm geoteknik.docx

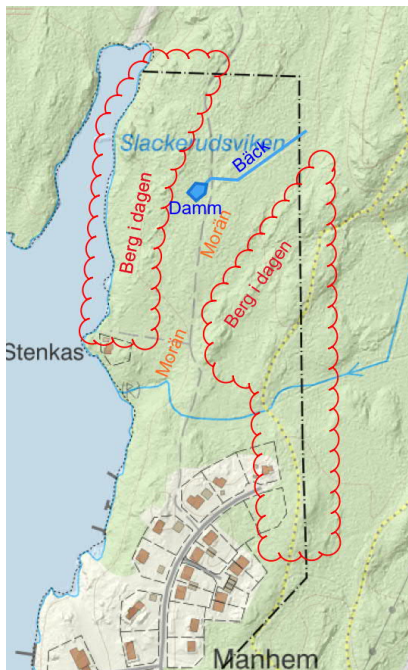
Inom området har berg i dagen observerats i områdets nordvästra del längs strandlinjen mot sjön och ca 10–20 m inåt land, se Figur 3, samt ett stråk i områdets sydöstra del, se Figur 2.

Figur 2: Kartbild med inskissade områden med berg i dagen och morän.

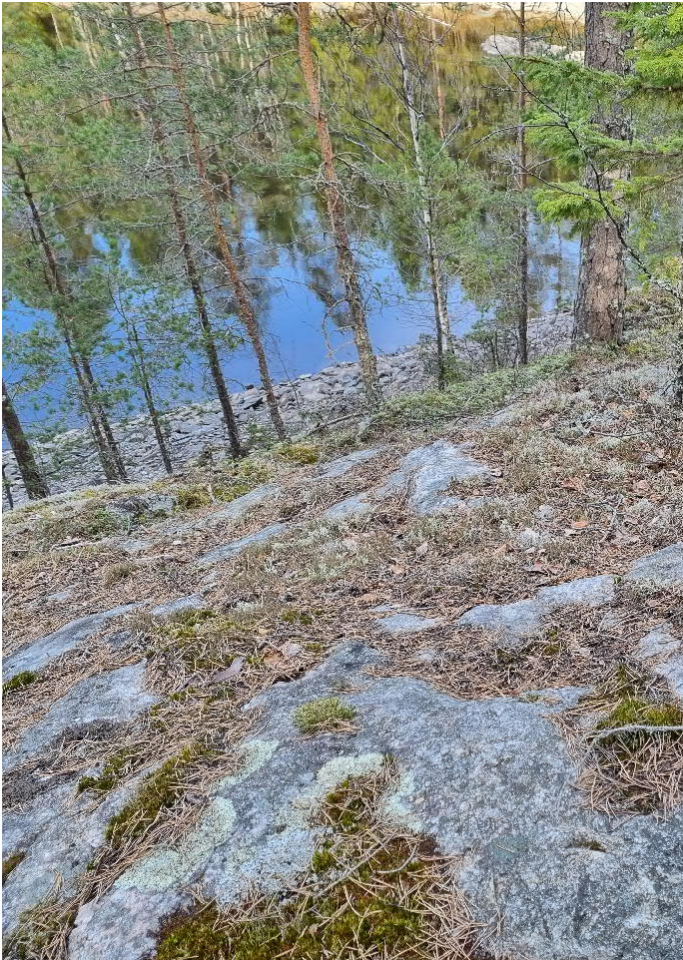
Figur 3: Bild från områdets nordvästra del visande berg i dagen.

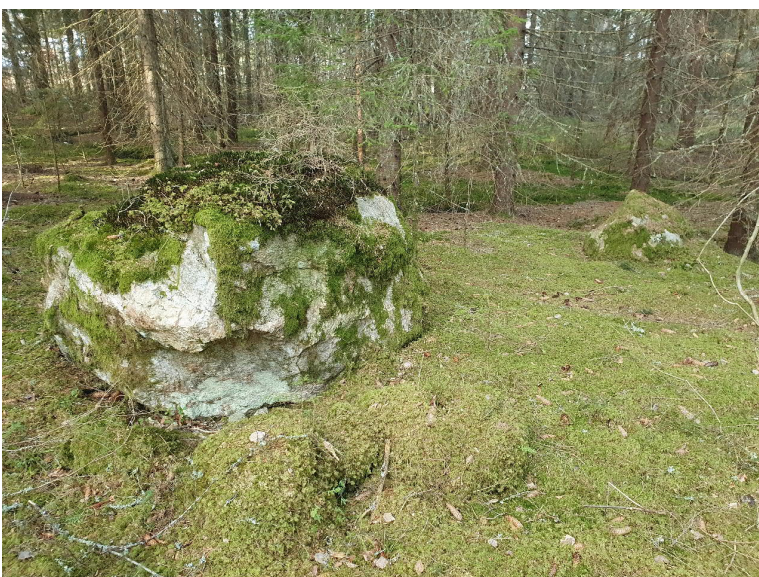
Figur 4: Bild från områdets centrala södra delar visande ytliga block.
